COMUNE di ACCUMOLI

Ordinanza n. 33/S del 10.10.2016

Messa in sicurezza immobile ubicato in fraz. Cesaventre.

Identificazione catastale: fg. 73 part. 194

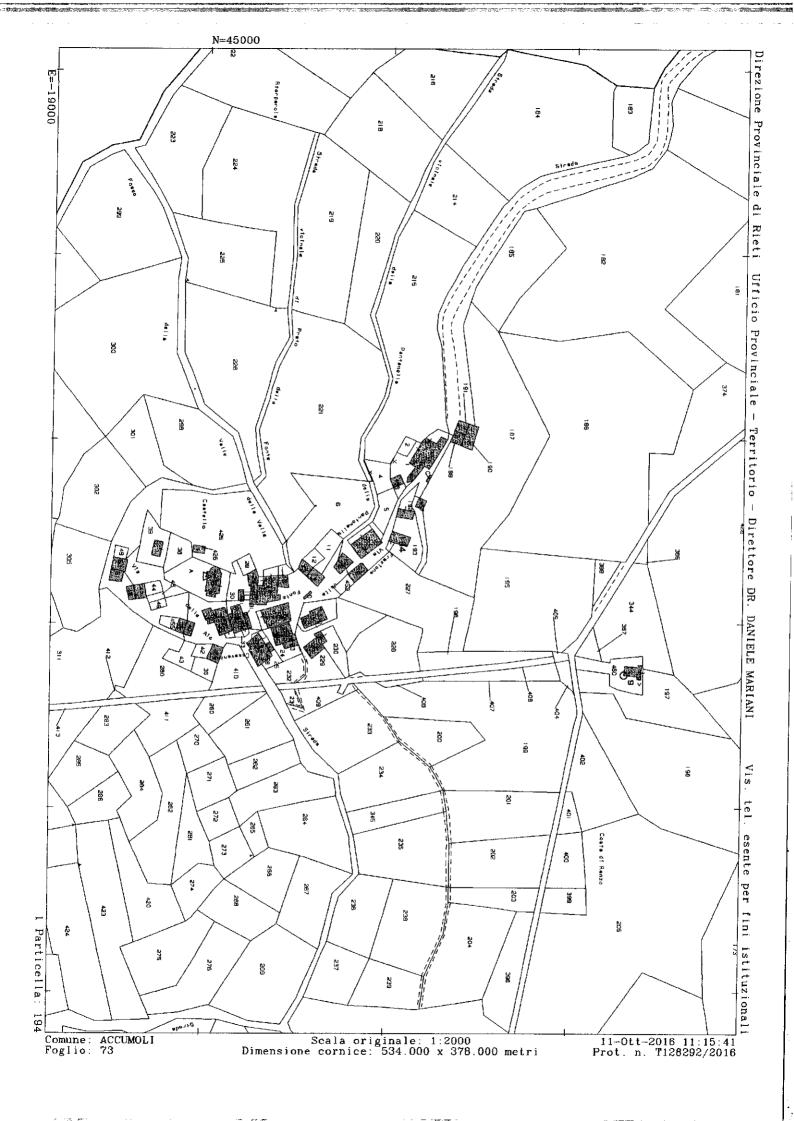
"L'edificio presenta un danno strutturale preesistente all'evento sismico del 24/08/2016 ad eccezione di un locale spanciamento in corrispondenza di due aperture della facciata principale.

Le criticità sono tali per cui l'intervento necessario per l'eliminazione del rischio esterno sulla strada di accesso alla frazione in oggetto consiste nella cinturazione della scatola muraria a partire dal primo piano con eventuale contrasto interno.

La messa in sicurezza del fabbricato sopra descritto censito al N.C.E.U. al fg. 73 part. 194 di proprietà del Sig. Serpini Luigi nato ad Accumoli il 25.01.1958 mediante ".... cinturazione della scatola muraria a partire dal primo piano con eventuale contrasto interno" come indicato nel verbale del GTS del 19.09.2016, da parte dei Vigili del Fuoco senza oneri a carico della proprietà, al fine di assicurare la tutela della pubblica incolumità e la riapertura della viabilità;
